Schweizerische Sicherheitsuntersuchungsstelle SUST

Jahresbericht 2021

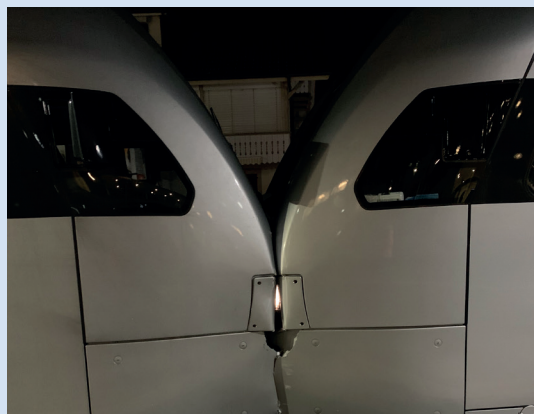
Kollision Zug in Belp, 31.12.2020 (Zwischenbericht)

Am Abend des 31. Dezember 2020 um 16.43 Uhr hielt ein Personenzug bei der Haltestelle Belp Steinbach. Der Personenzug sollte im Gleis 2 in Belp an die dort aufgestellte Zugskomposition anfahren. Der Lokführer beschleunigte seinen Personenzug ab Belp Steinbach auf 40 km/h. Rund 230 m vor der aufgestellten Zugskomposition leitete er eine Bremsung mit der elektrodynamischen Bremse ein. Aufgrund ungenügender Bremswirkung leitete der Lokführer rund 160 m vor der stehenden Komposition eine Schnellbremsung ein. Die Bremswirkung blieb jedoch weiterhin ungenügend und der Personenzug prallte mit 23 km/h auf die stehende Zugskomposition.

Die vorläufigen Ergebnisse der Untersuchungen lassen den Schluss zu, dass die Triebzüge vom Typ RABe 515 nicht in jedem Fall die Bremsleistung erreichen, die bei der Typenzulassung bestimmt wurde. Damit ist nicht sichergestellt, dass beispielsweise bei einer durch das Zugsicherungssystem ausgelösten Zwangsbremse der Zug in jedem Fall vor dem Gefahrenpunkt zum Stehen kommt.

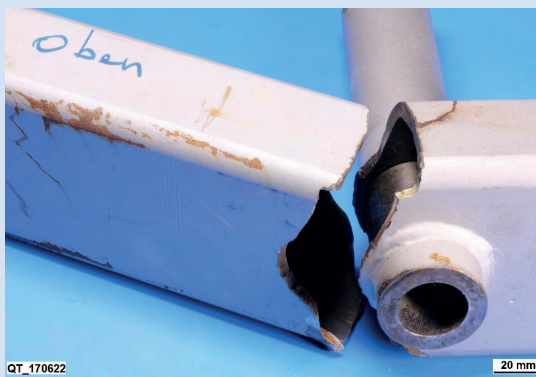
Bruch einer Wartungsplattform eines Sessellifts in Morgins-La Foilleuse, 13.02.2021

Am 13. Februar 2021 während der Betriebszeit um ca. 11.45 Uhr brach an der kuppelbaren Dreier-Sesselbahn (KSB3) von Morgins nach La Foilleuse die Wartungsplattform der Stütze Nr. 14 ab und stürzte am Fusse der Stütze zu Boden. Ein Fahrgast bemerkte, dass ein Anlagenteil am Boden lag und meldete dies bei seiner Ankunft in der Bergstation dem Betriebspersonal. Ein technischer Leiter begab sich unverzüglich vor Ort. Daraufhin veranlasste er die Evakuierung der Anlage. Der Betrieb der Anlage wurde eingestellt, bis das technische Personal die Stütze gesichert hatte. Es wurden keine Personen verletzt.

Der Bruch des Profils der Wartungsplattform der Stütze Nr. 14 ist auf Ermüdung infolge zyklischer Vibrationen zurückzuführen.

Verschweisste oder mechanisch bzw. mit Schrauben verbundene Bauteile sind diesen Vibrationen ebenfalls ausgesetzt. Die bisher durchgeführten zerstörungsfreien Prüfungen haben auch an den weiteren Stützen der Anlage Risse offenbart. An Teilen von Stützen, die wiederholt Vibrationen ausgesetzt sind, können Rissansätze entstehen. Weist ein Bauteil einen Rissansatz auf, kann es jederzeit brechen.

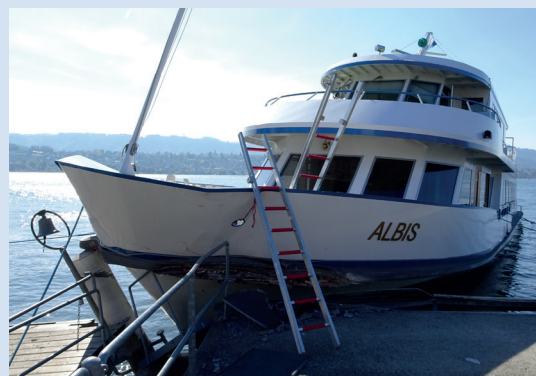
Kollision MS Albis mit Anlegesteg in Küsnacht (ZH), 20.04.2016

Am 20. April 2016 um ca. 13.09 Uhr kollidierte das Motorschiff Albis (MS Albis) der Zürichsee-Schiffahrtsgesellschaft (ZSG) beim Anlegemanöver in Küsnacht (ZH) mit dem Anlegesteg. Als Folge des Aufpralls wurden mehrere Personen verletzt. Am Schiff und am Anlegesteg entstand grosser Sachschaden.

Die Kollision des MS Albis mit dem Anlegesteg in Küsnacht vom 20. April 2016 ist darauf zurück zu führen, dass die Übernahme des Fahrkommandos auf den backbordseitigen Nockfahrstand nicht gelang. Aufgrund der für die Unfallabklärung fehlenden Aufzeichnungen wichtiger Parameter konnte nicht abschliessend geklärt werden, ob rein technische oder rein menschliche Faktoren ursächlich waren.

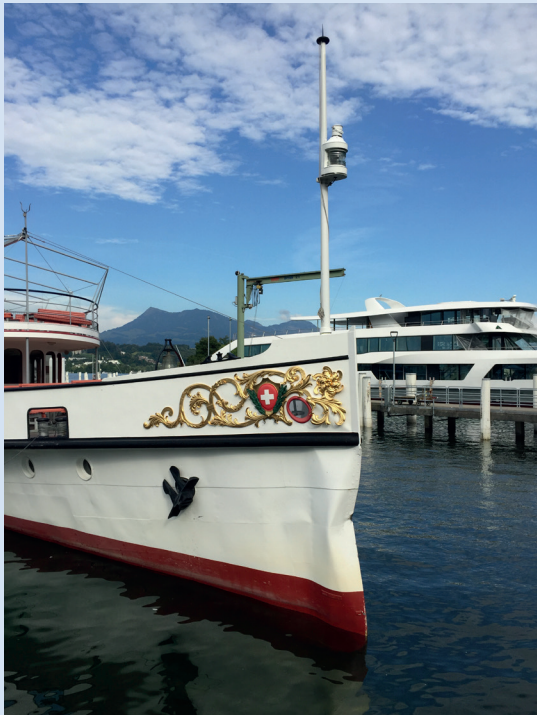
Kollision zweier Dampfschiffe in Luzern, 19.08.2016

Bei der Begegnung zweier Dampfschiffe (DS) am 19. August 2016 um ca. 13.35 Uhr im Luzerner Seebecken auf dem Vierwaldstättersee fuhr das Dampfschiff Unterwalden plötzlich eine Linkskurve und kollidierte in der Folge seitlich mit dem Dampfschiff Schiller.

Die Kollision des DS Unterwalden mit dem DS Schiller im Luzerner Seebecken ist darauf zurückzuführen, dass der Ruderausschlag in Richtung Backbord aufgrund von zwei fast gleichzeitig getätigten Steuerbefehlen in zwei Fahrständen nicht rechtzeitig korrigiert werden konnte. Die Software der Rudersteuerung war so programmiert, dass sie den erstgegebenen Steuerbefehl auch dann weiter ausführte, als danach gleichzeitig über andere Steuersignalgeber weitere Steuerbefehle gegeben wurden.
